PROCES VERBAL DESCRIPTIF DE BIEN

EXPEDITION
DUPUY DE PARSEVAL c/ LUQUE

Me suis transporté sur la commune de MONTPELLIER (Hérault) – 19 rue fontaine Saint Berthomieu, à l'effet de procéder à la description exacte et détaillée des biens qui y sont situés et appartiennent à :

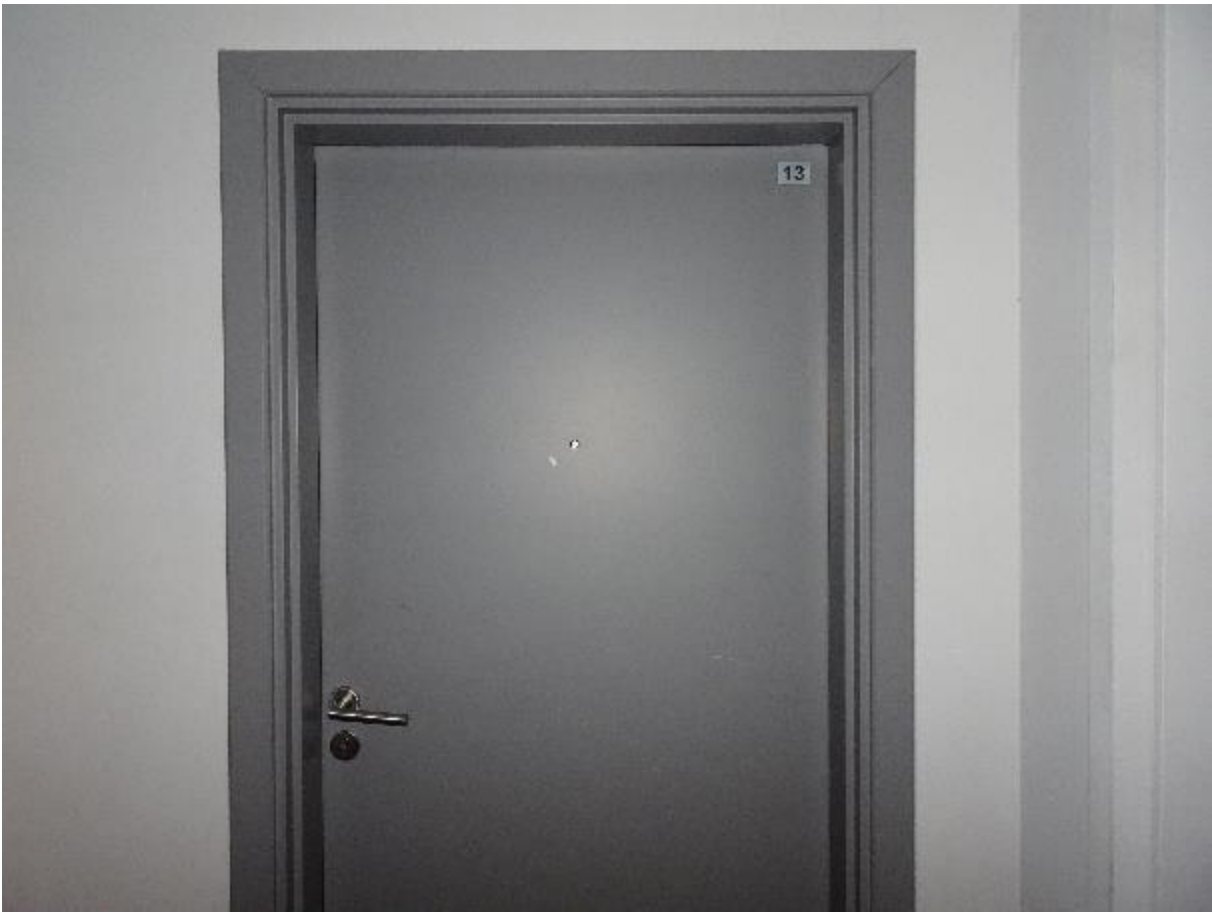
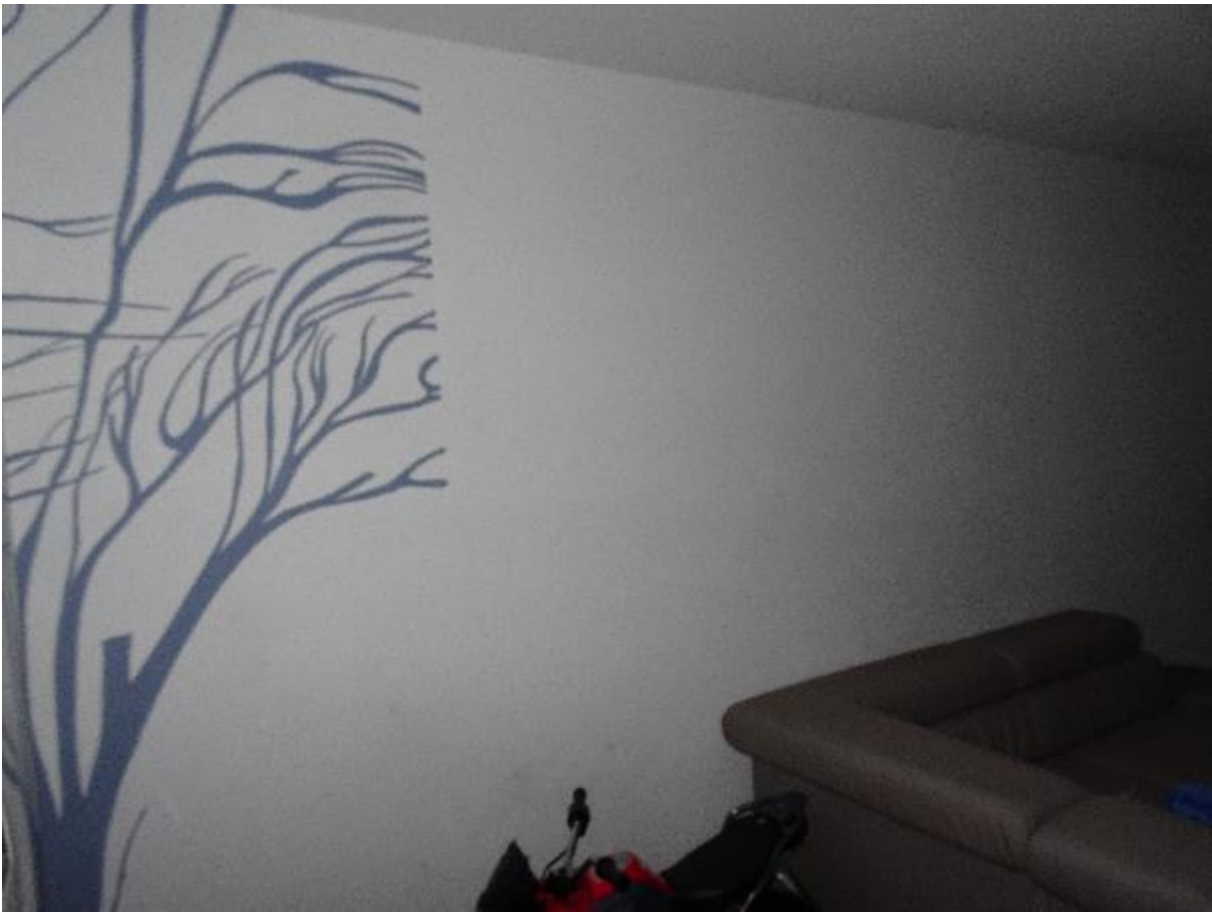
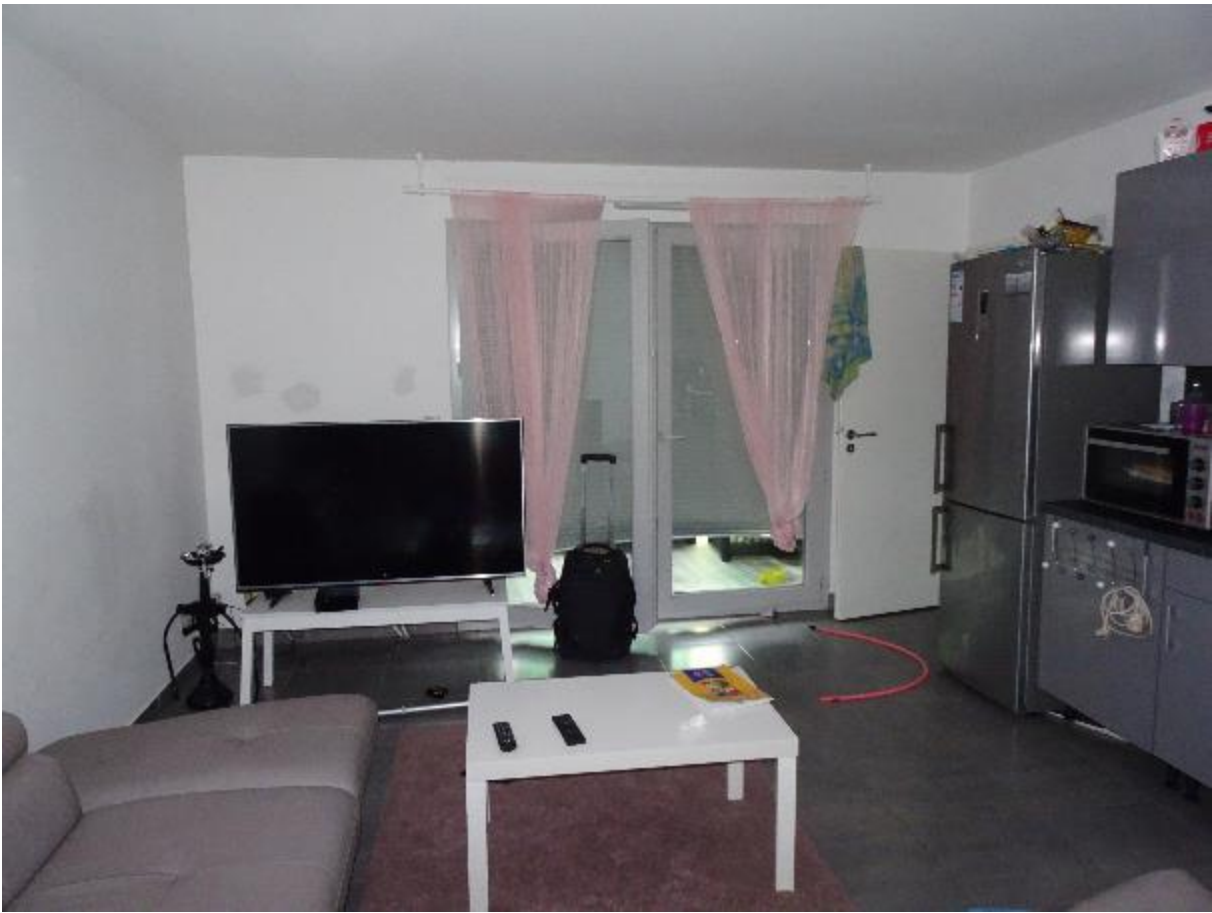
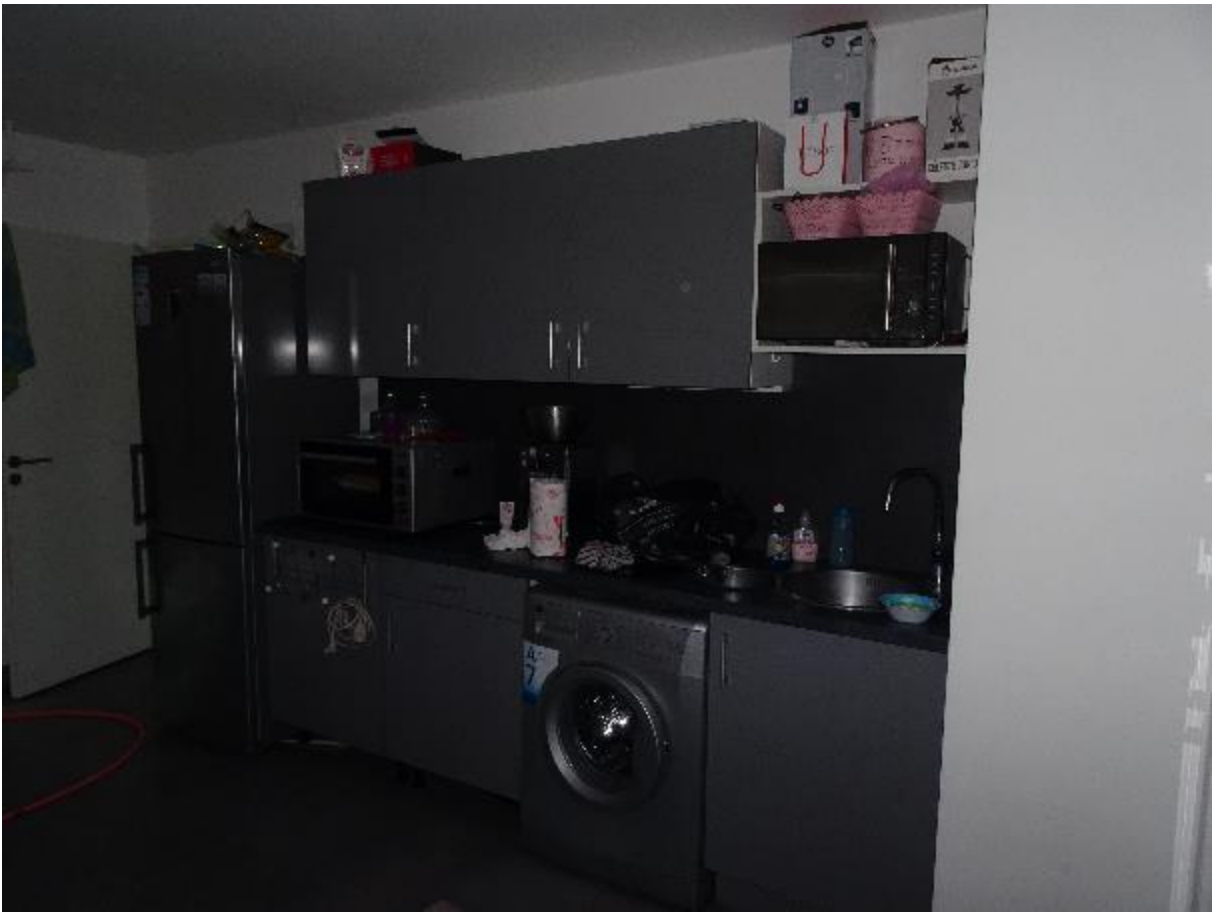
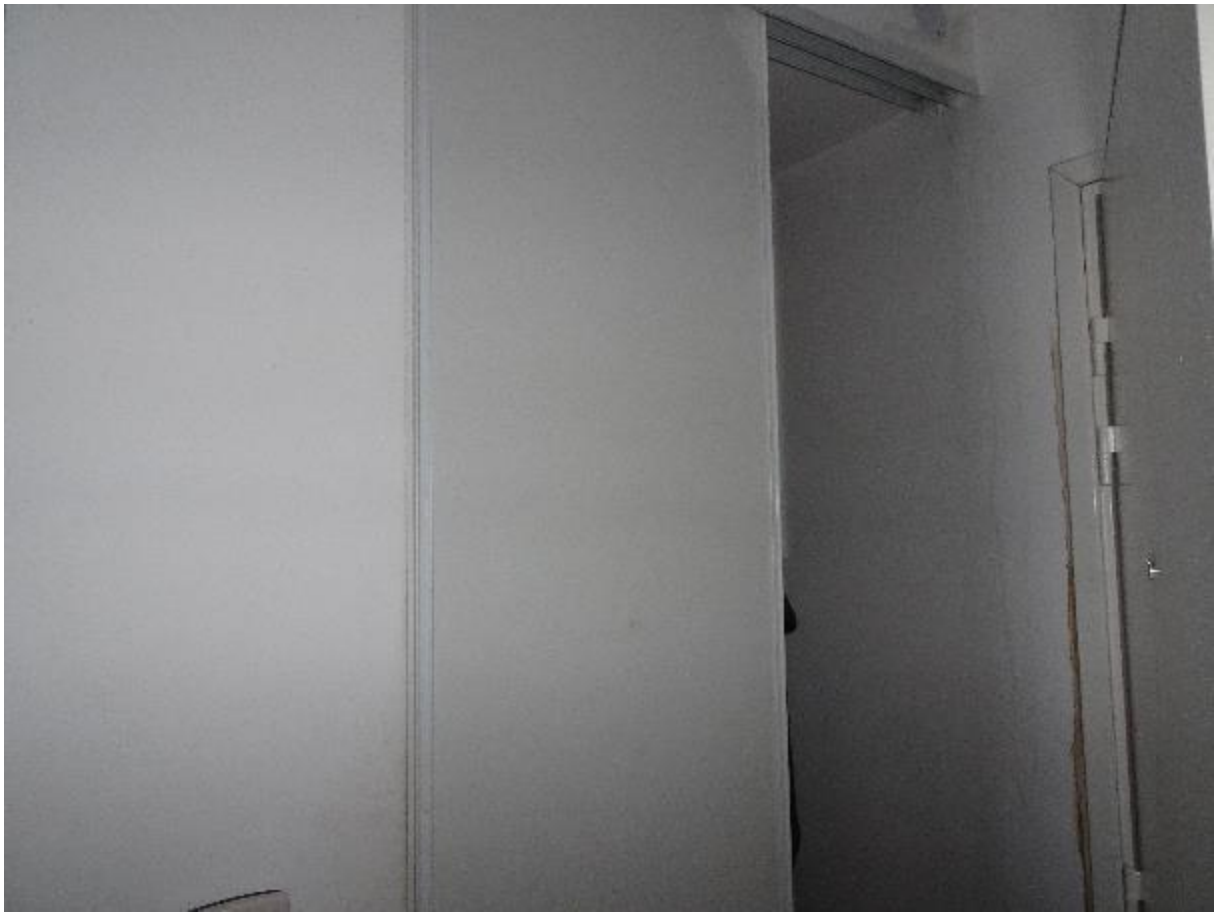
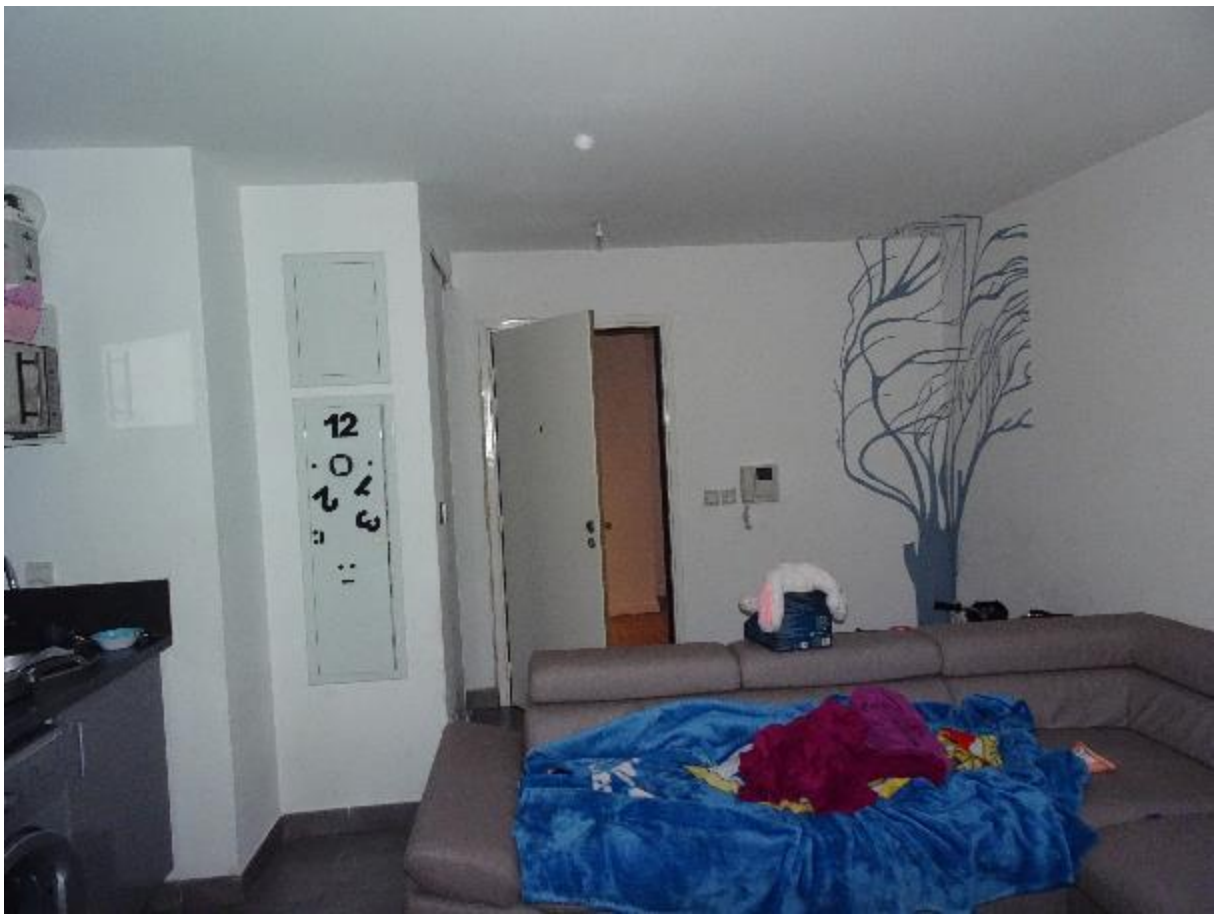
ENTREE / PIECE PRINCIPALE

Des reprises d'enduit sont toutefois visibles.

Le coin cuisine se compose d'une place induction, d'un évier inox simple bac, d'une hotte aspirante, l'ensemble accompagné de meubles hauts et bas avec emplacements électroménager, et maintenu en parfait état d'entretien.

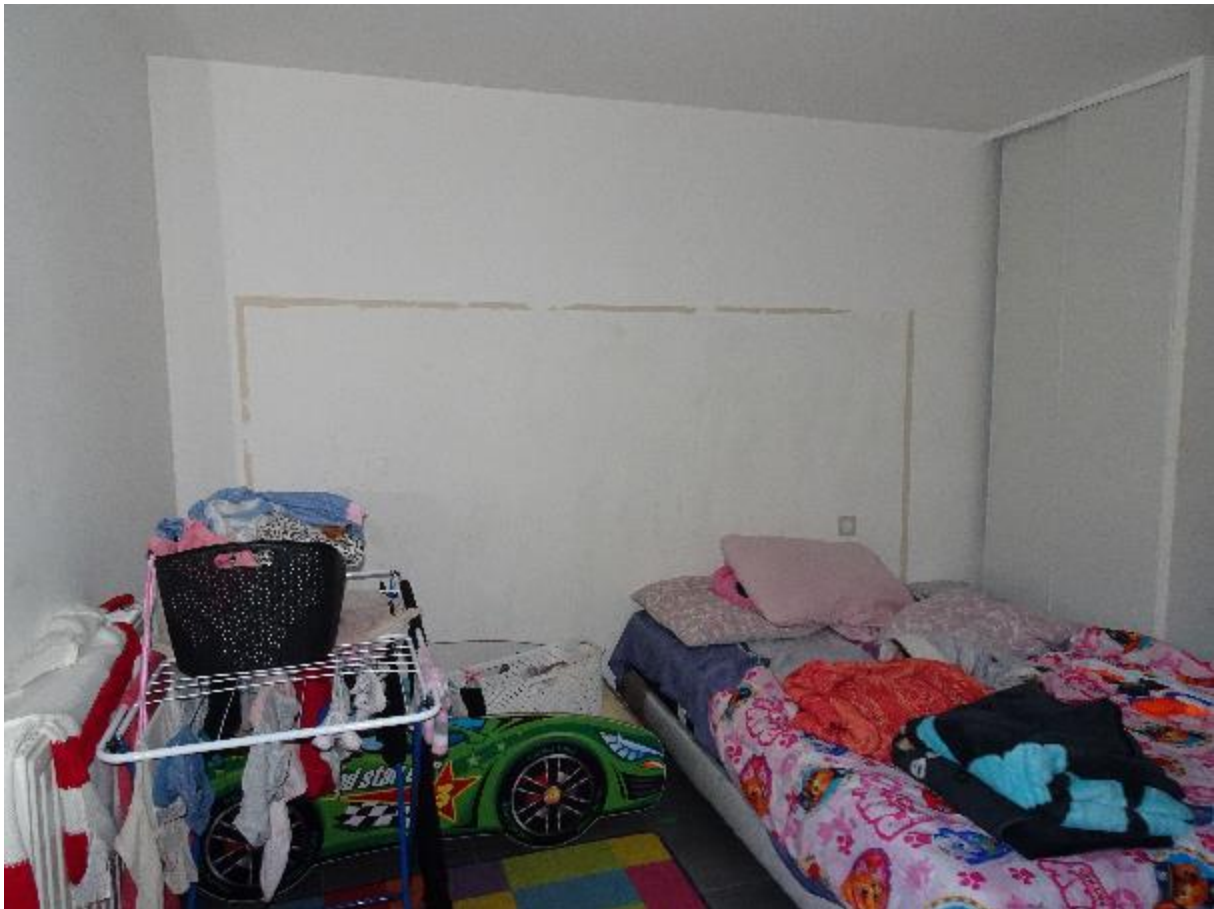
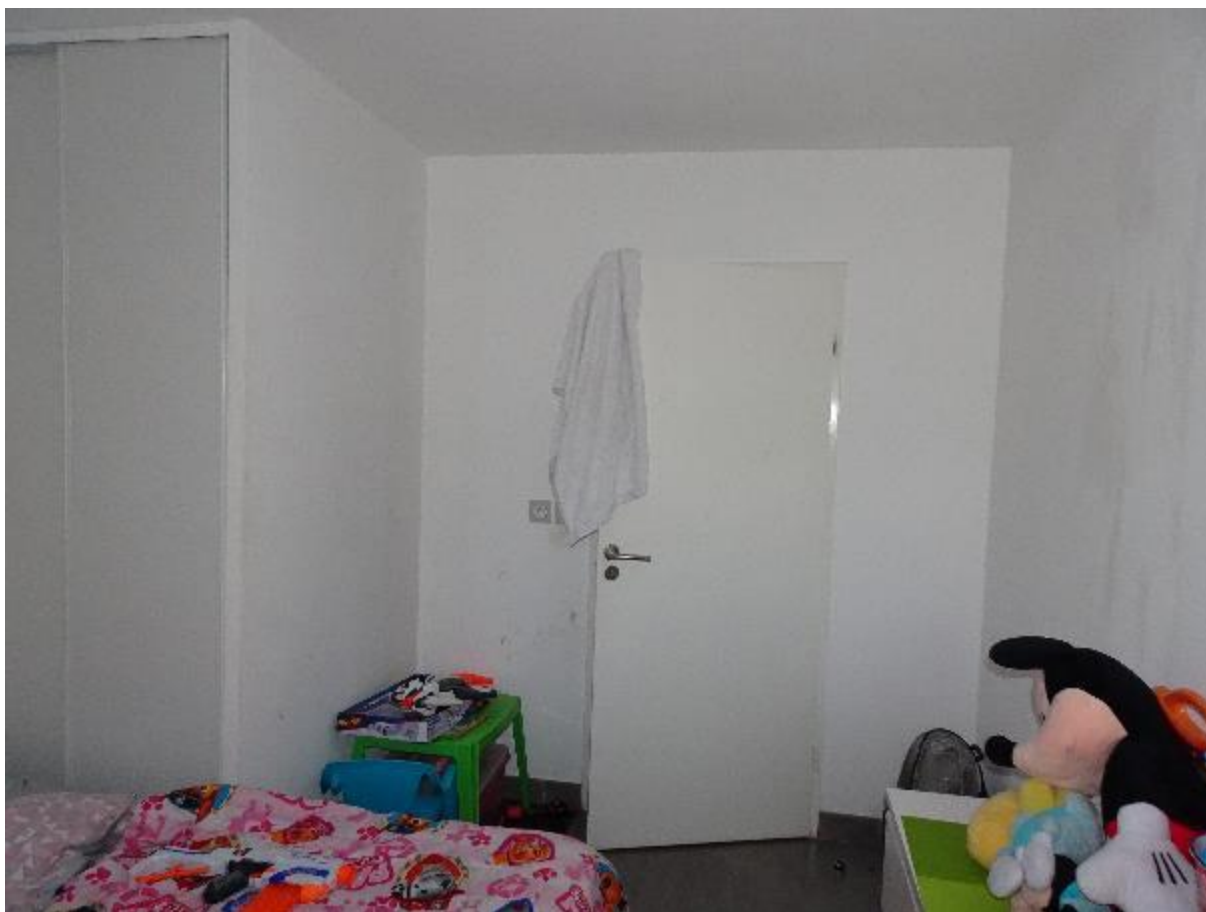
CHAMBRE

Les murs et cloisons peints sont également exempts de toute dégradation notable à l'exception de scotch laissés sur un pan de mur.

Je note également des traces de rouleau de peinture à de multiples endroits.

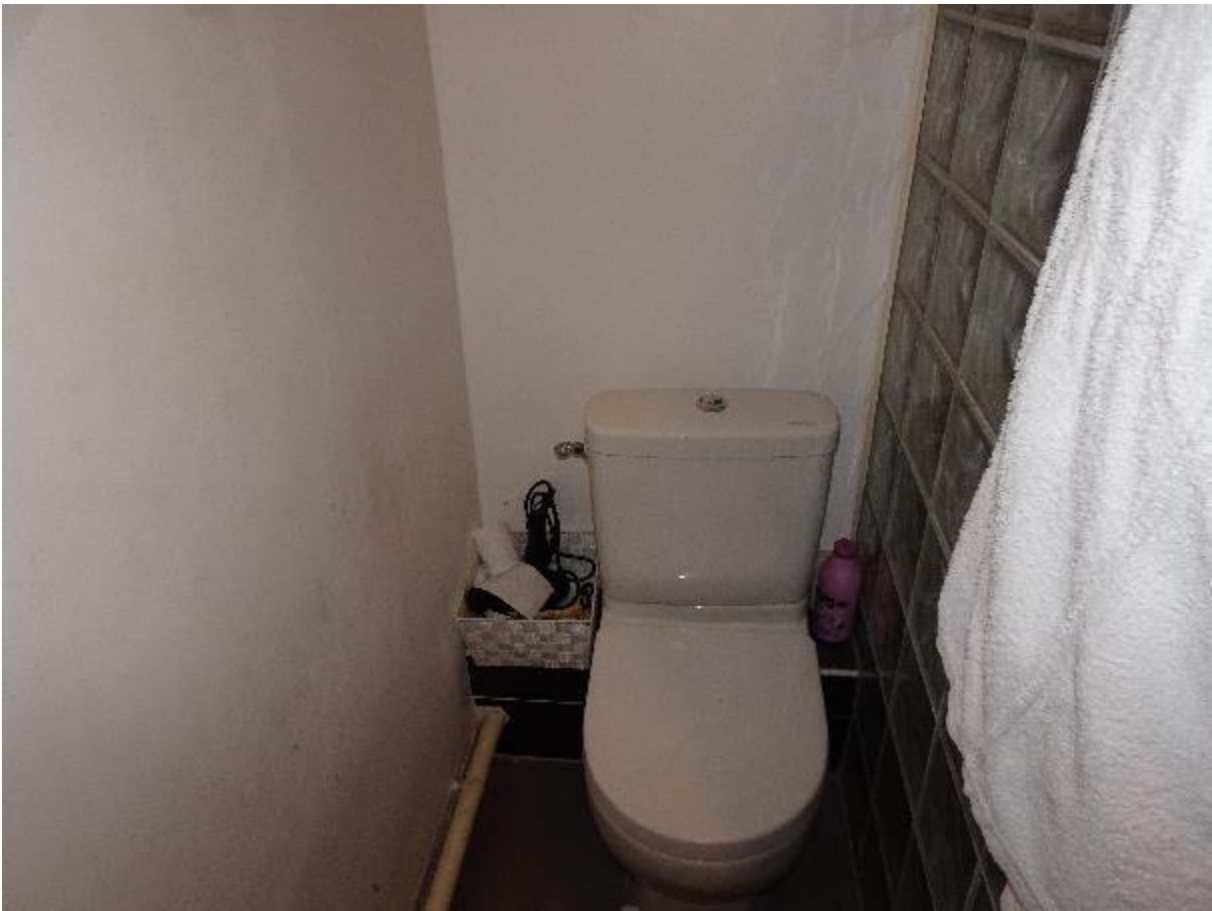
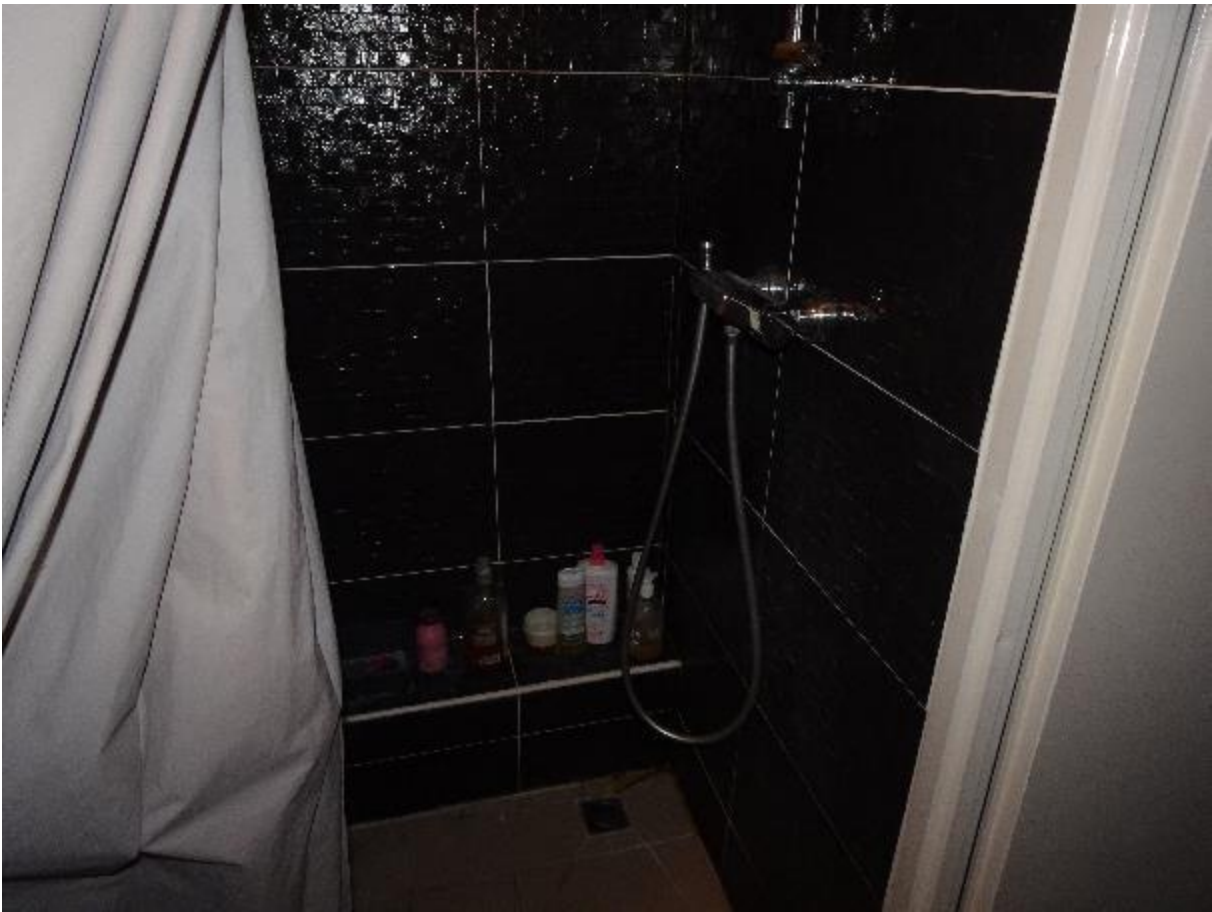
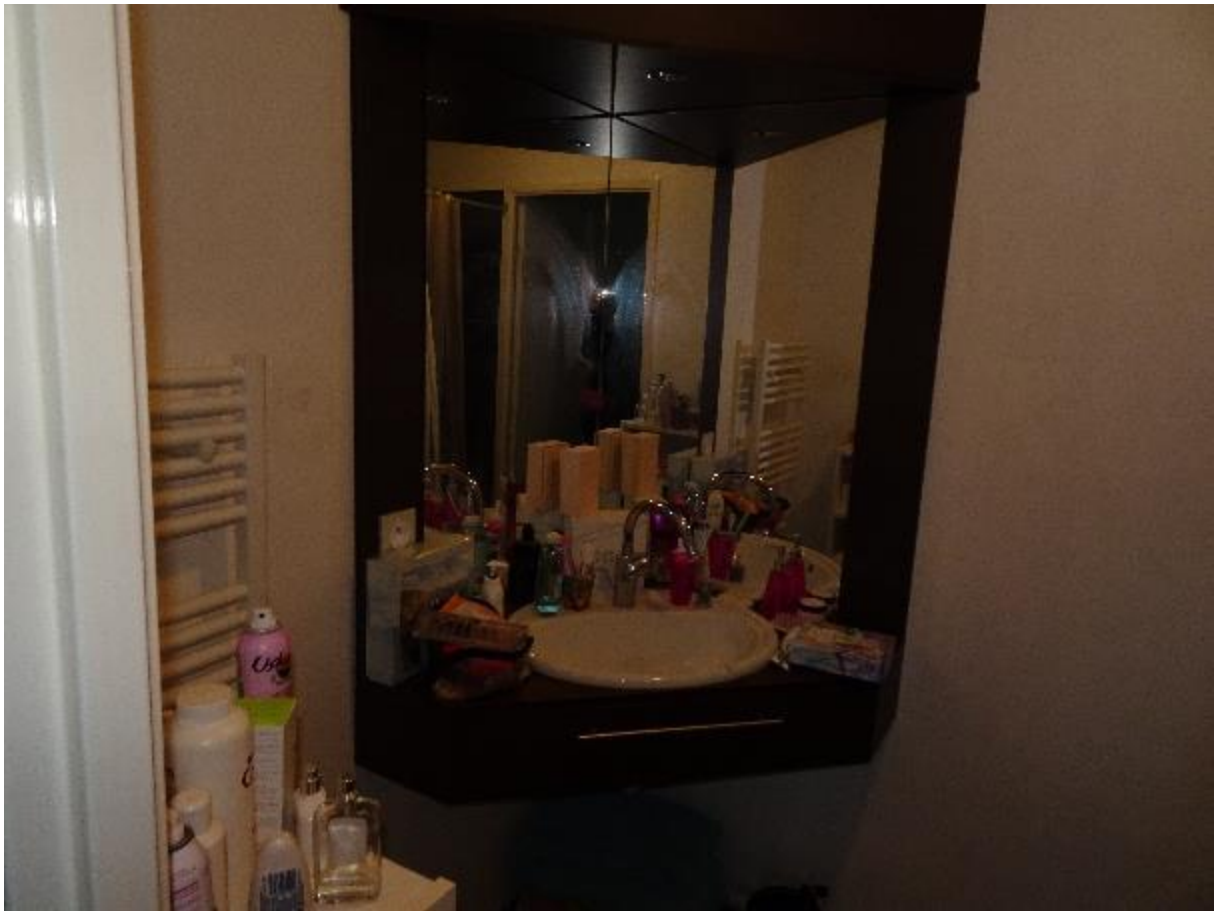
SALLE D'EAU

Cet espace se compose d'une douche avec mitigeur, une vasque encastrée, un miroir, un sèche serviette, un WC avec réservoir de chasse, l'ensemble maintenu en bon état d'entretien.

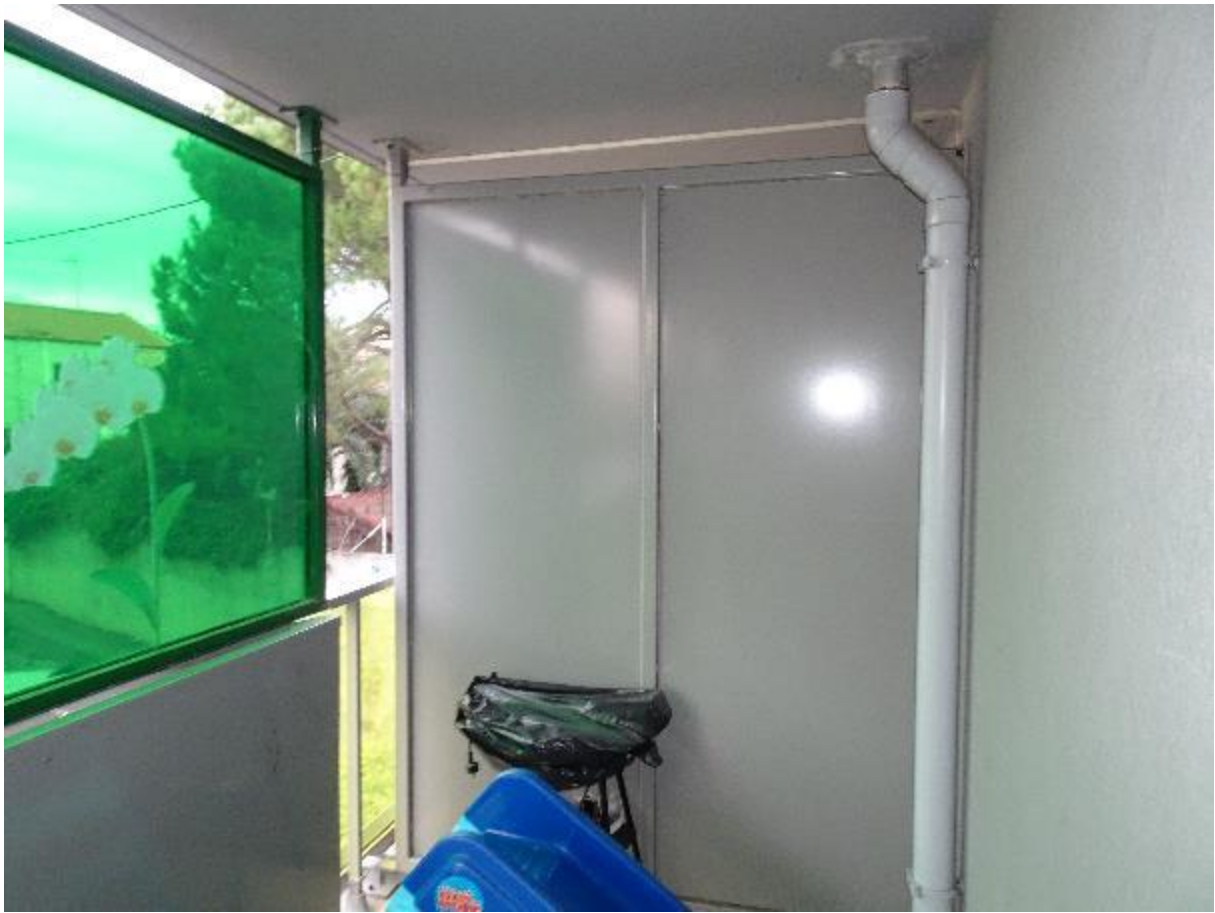
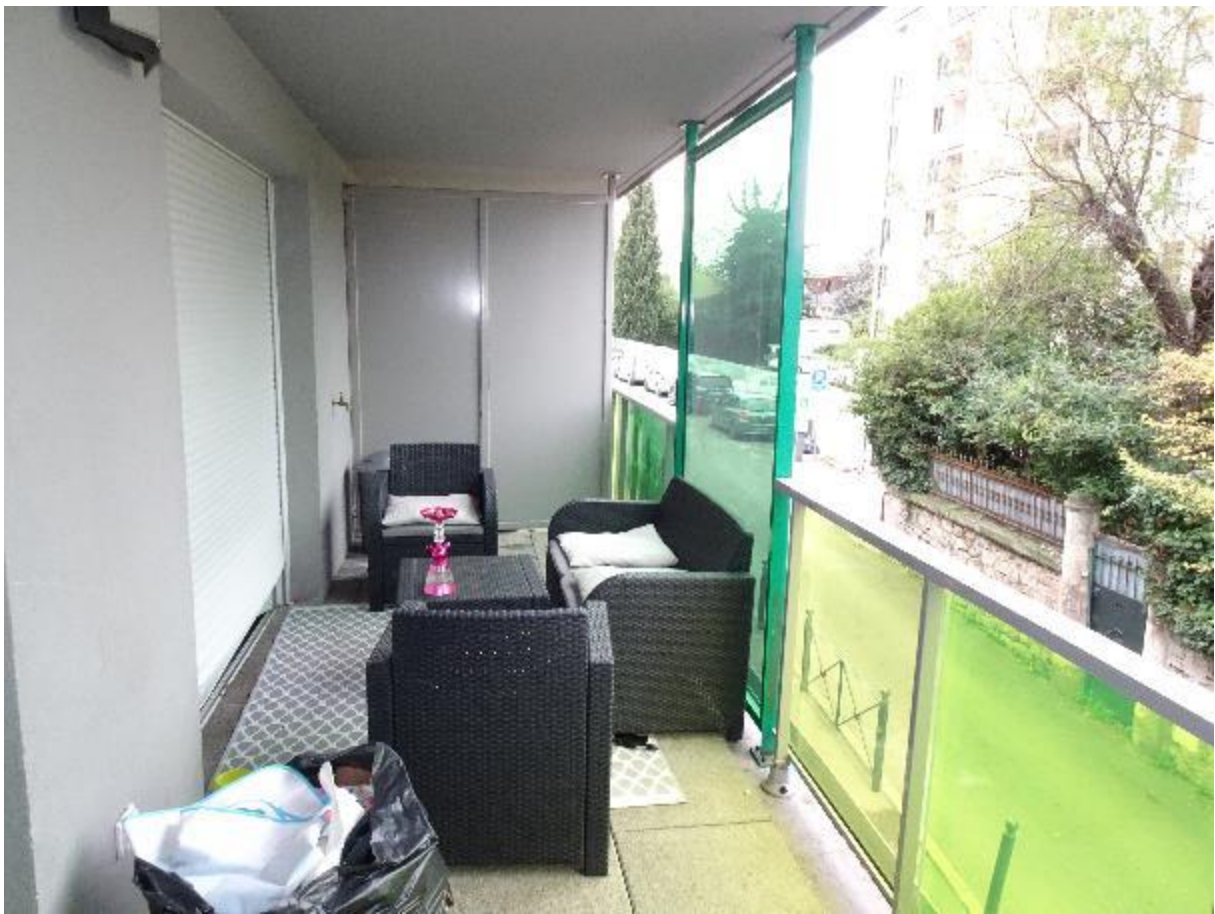
BALCON

Ce balcon couvert bénéficie d'un revêtement de sol constitué de dalles ne présentant aucune anomalie susceptible d'être mentionné.

Le garde corps ainsi que les parois vitrées sont exemptes de toute dégradation.

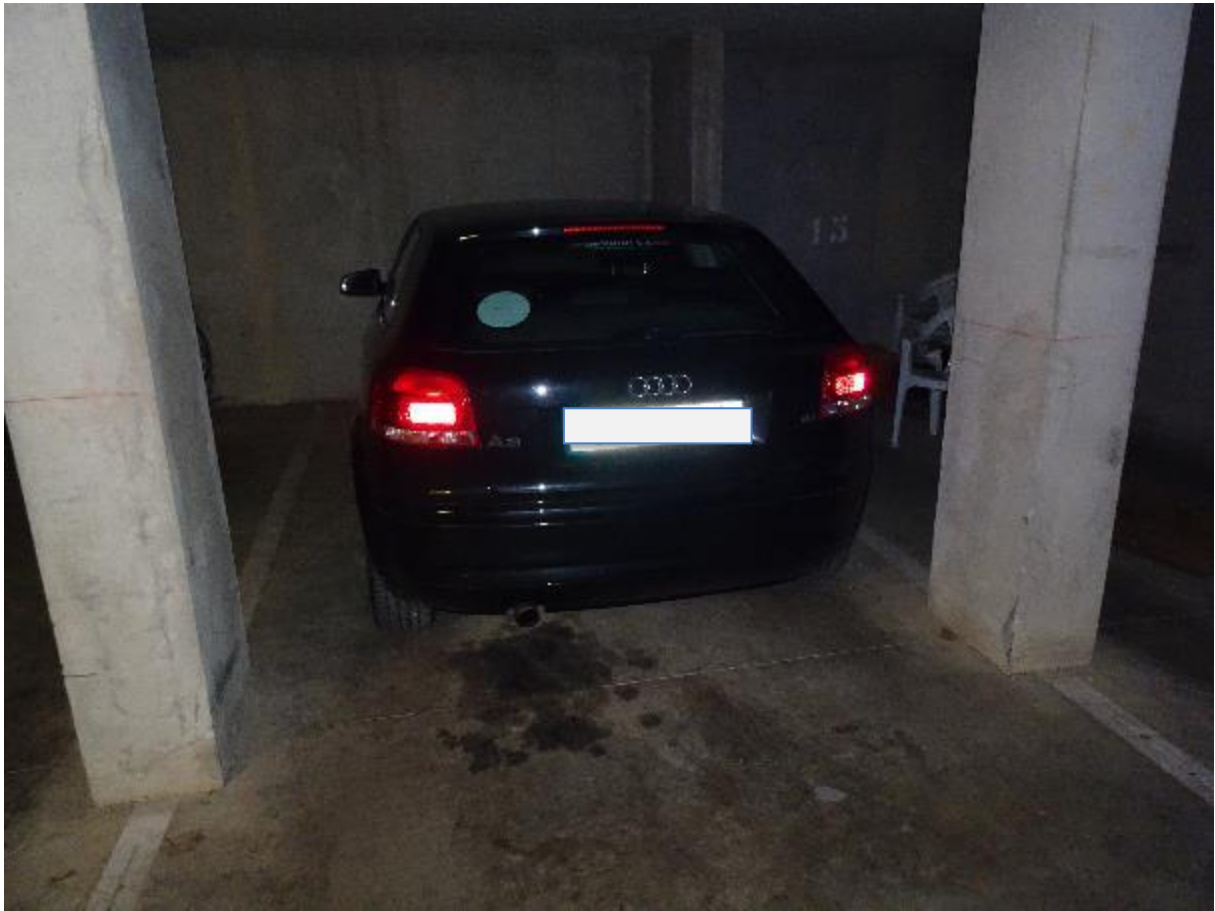
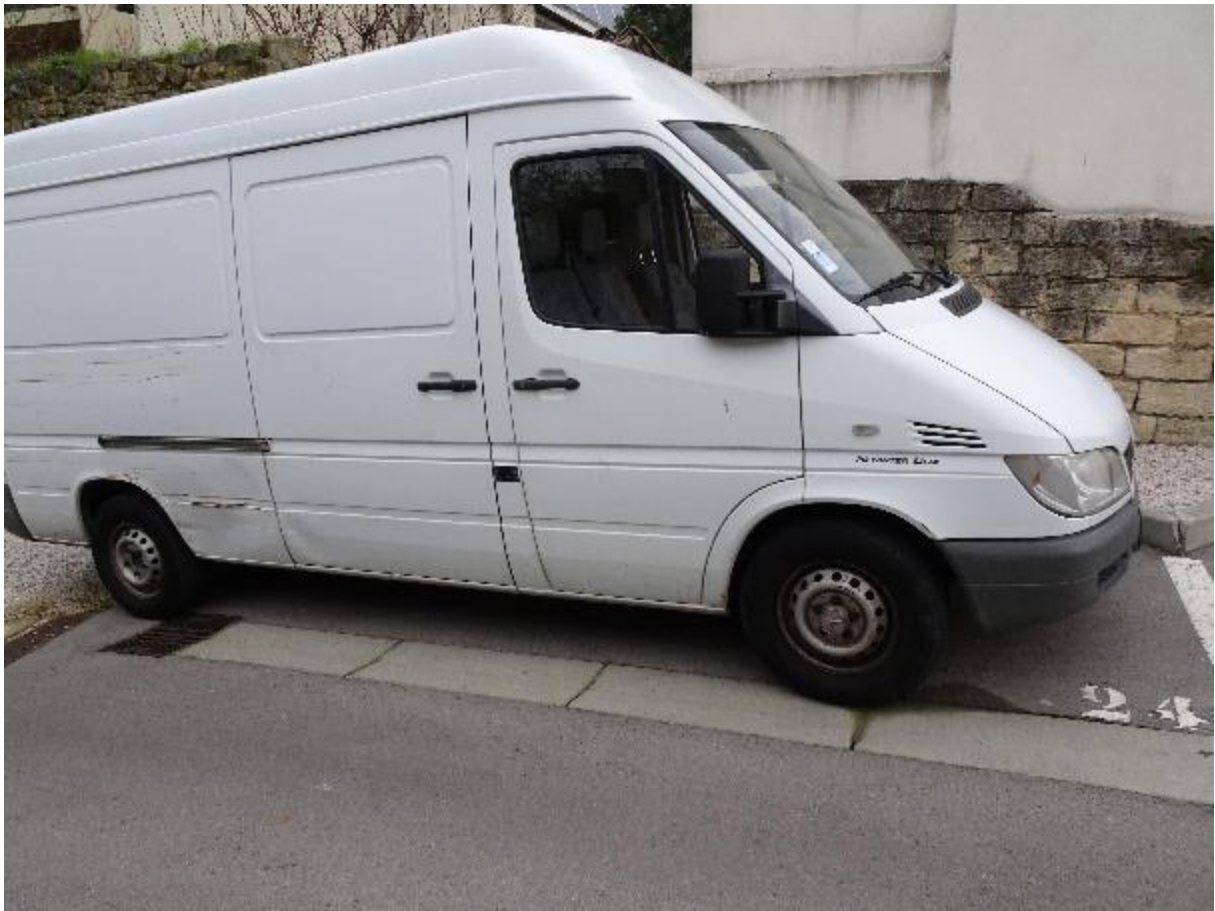
EMPLACEMENTS DE STATIONNEMENT

Ces emplacements, non fermés, l'un au sous-sol de la résidence, l'autre à l'extérieur, sont libres de toute occupation.
